INSTITUT FÜR BAUSTOFFE, MASSIVBAU UND BRANDSCHUTZ
AMTLICHE MATERIALPRÜFANSTALT FÜR DAS BAUWESEN
TECHNISCHE UNIVERSITÄT BRAUNSCHWEIG

Auswertung von Berichten über Abbrucharbeiten
von Spannbeton-Bauwerken im Hinblick auf das
Langzeitverhalten von Spannstählen

J. Erdmann
K. Kordina
J. Neisecke

Braunschweig 1982

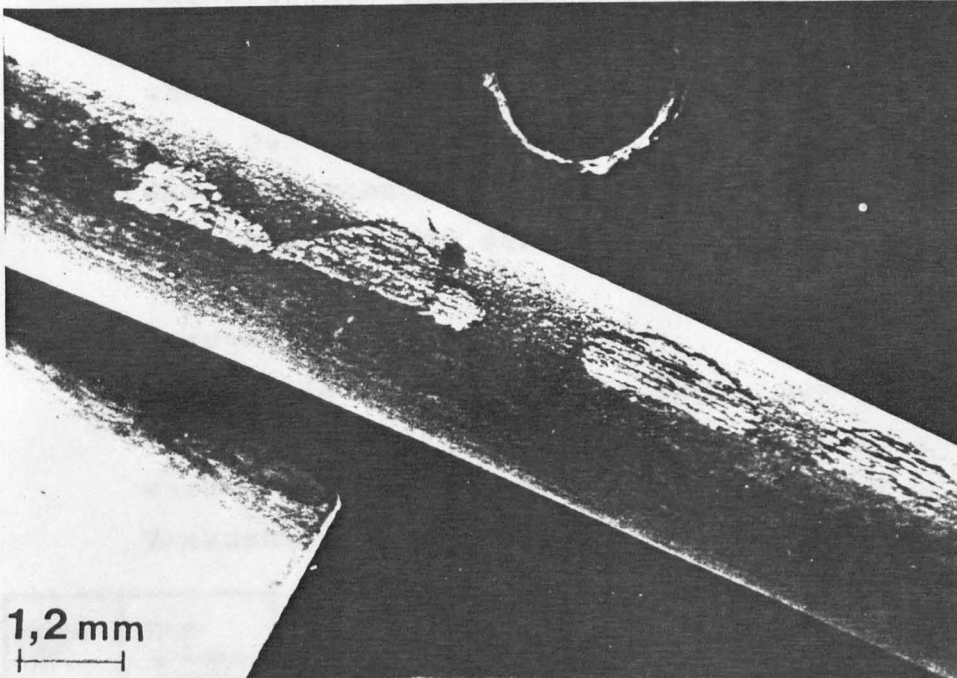
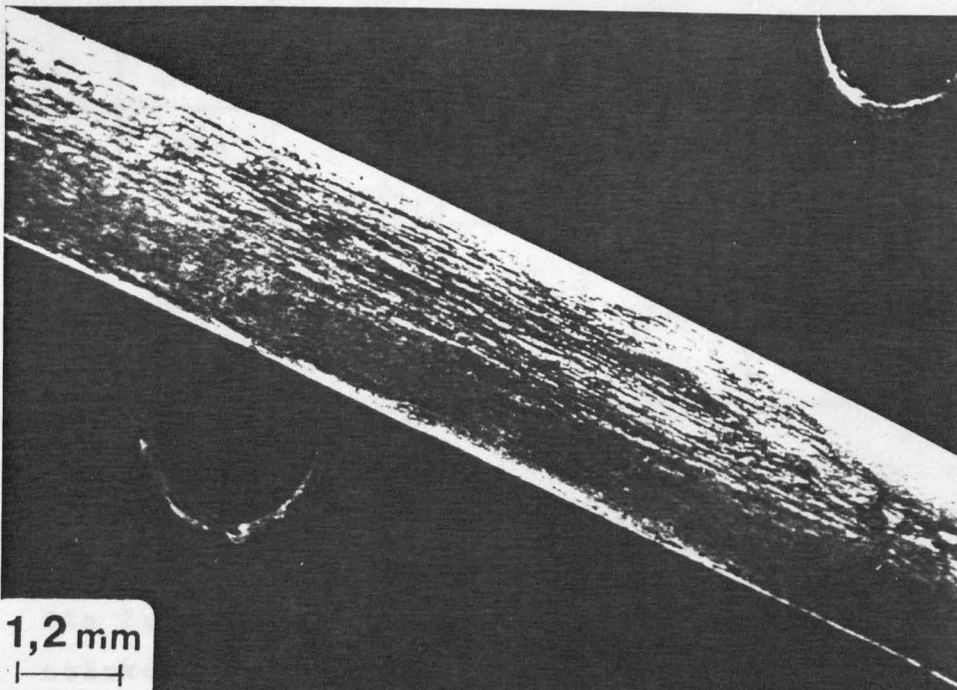
Bild 7:

Wo die Litzen augenscheinlich nicht von Einpreßmörtel umhüllt wurden, waren auf den Oberflächen stellenweise Korrosionsprodukte abgelagert. Im Bereich der Hochlage der Spanngliedführung waren die Litzen stärker korrodiert als im Bereich der Tieflage. Nach dem Zerlegen der Litzen

a) örtlich begrenzte Korrosionsnarben

REM-Aufnahmen
korrodierter
Einzeldraht-
oberflächen
der ausgebauten
Spanndrahtlitzen

b) Korrodierte Drahtoberfläche

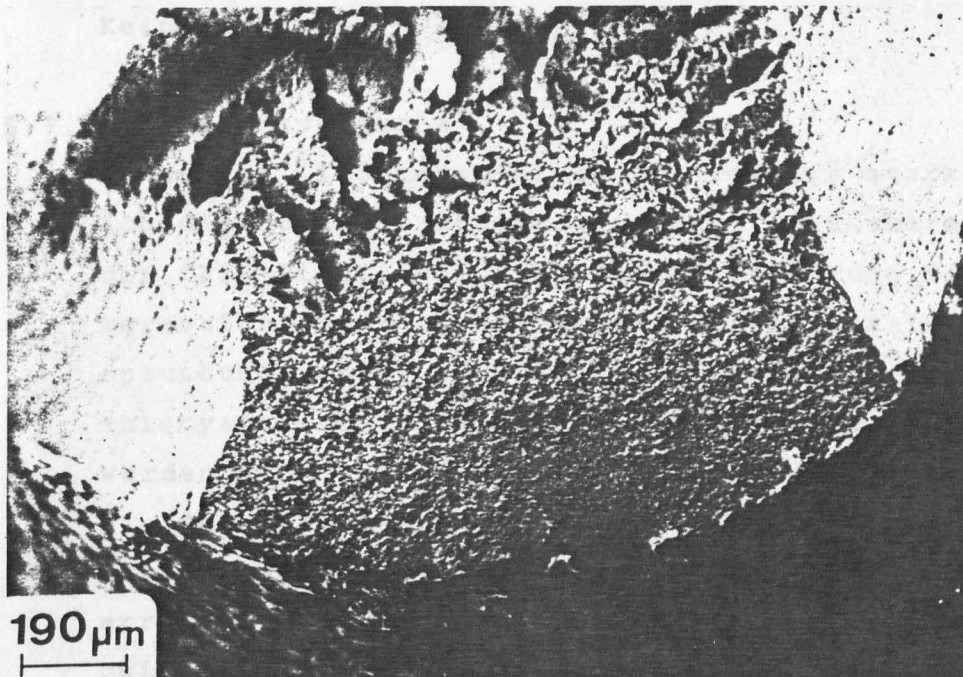
Bild 8:

an der Drahtoberfläche ausging. Als typische Beispiele sind die Bruchflächen der Proben Nr. 2 und 4 in Bild 8 dargestellt.

Bruchbilder von
Dauerschwing-
proben

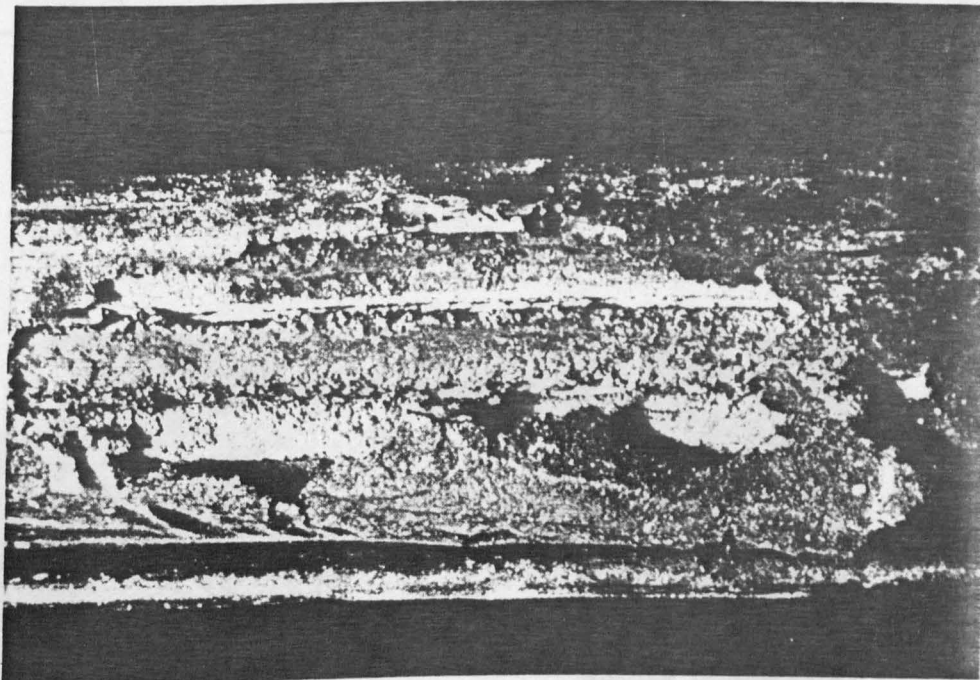
An allen freigelegten Hüllrohren wurde über den Umfang verteilt an vielen Stellen Korrosion festgestellt. Die Spannglieder Nr. 4 bis 8 wiesen außerdem jeweils mehrere

Bild 12: Durchgerostetes Hüllrohr

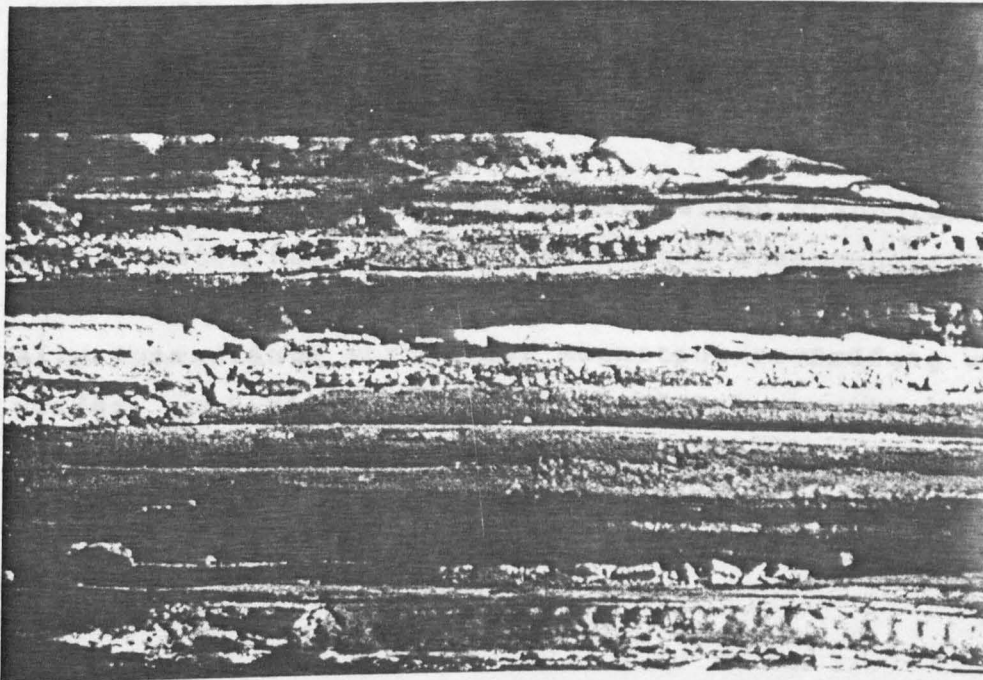
Bild 14: Typische Korrosionsstellen an den ausgebauten Spanndrähten

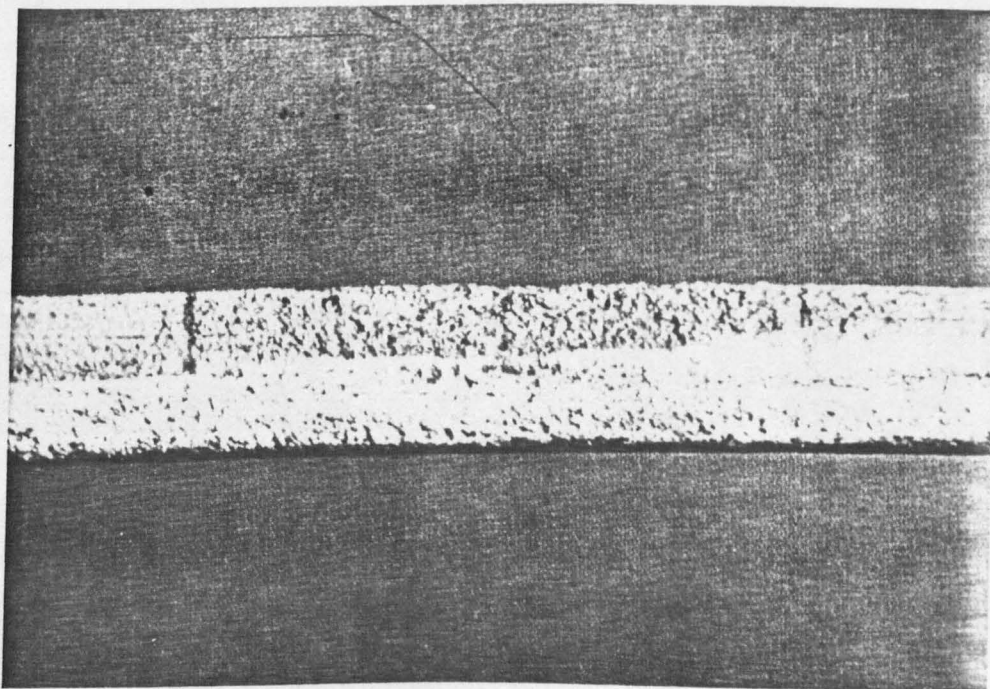
Bild 15: Korrosionsstellen an einem Spanndraht

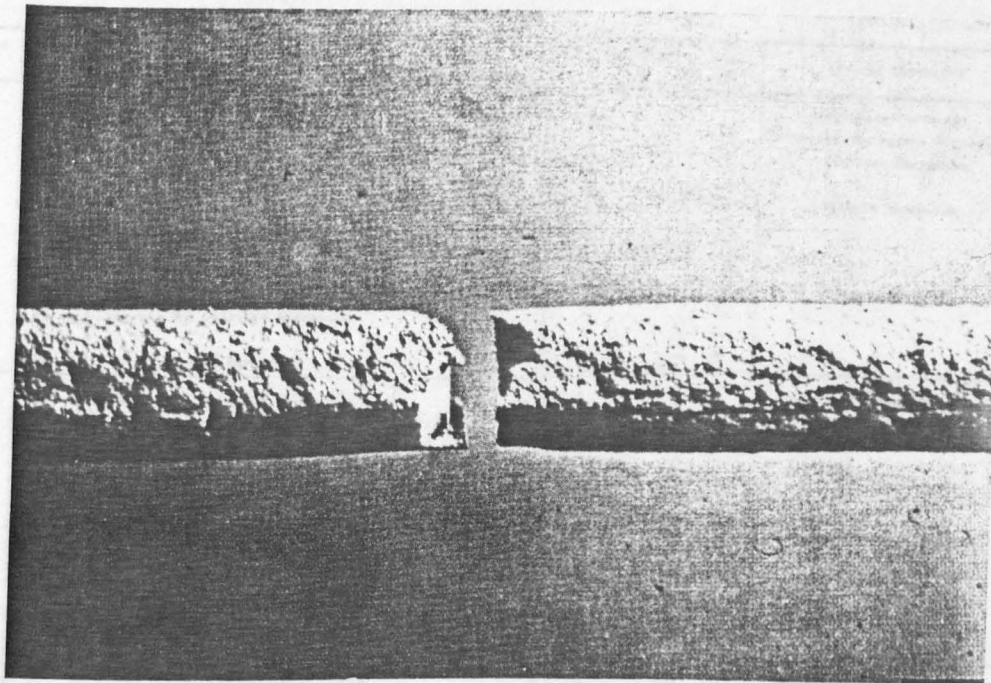
Bild 16: Spanndraht mit Korrosionsstellen

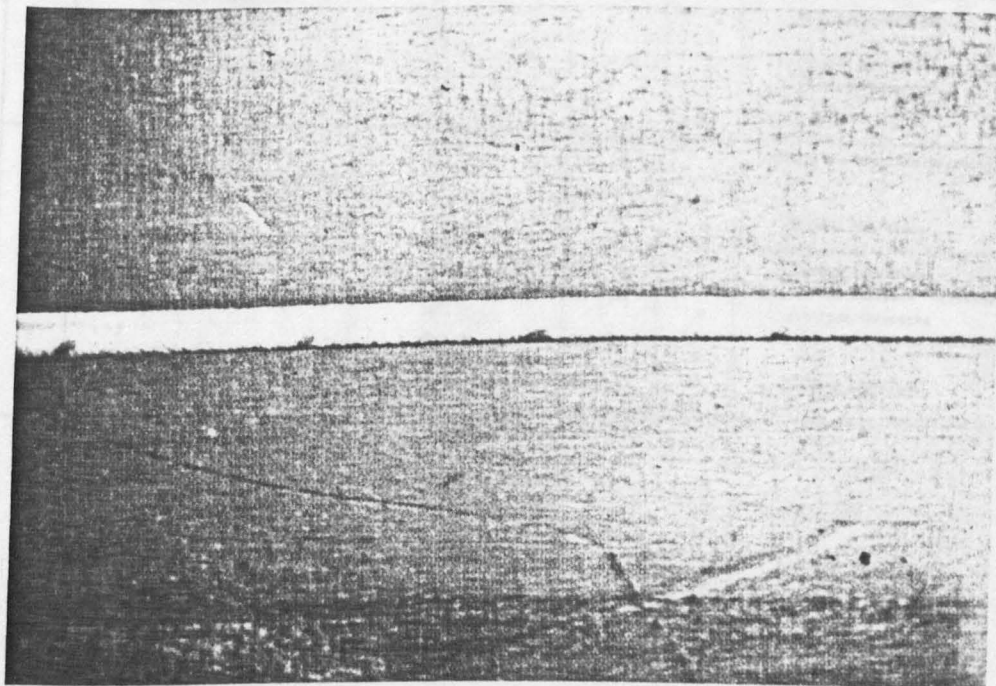
Bild 17: Korrosion an den Kontaktstellen zwischen Abstandswendel und Spanndrähten

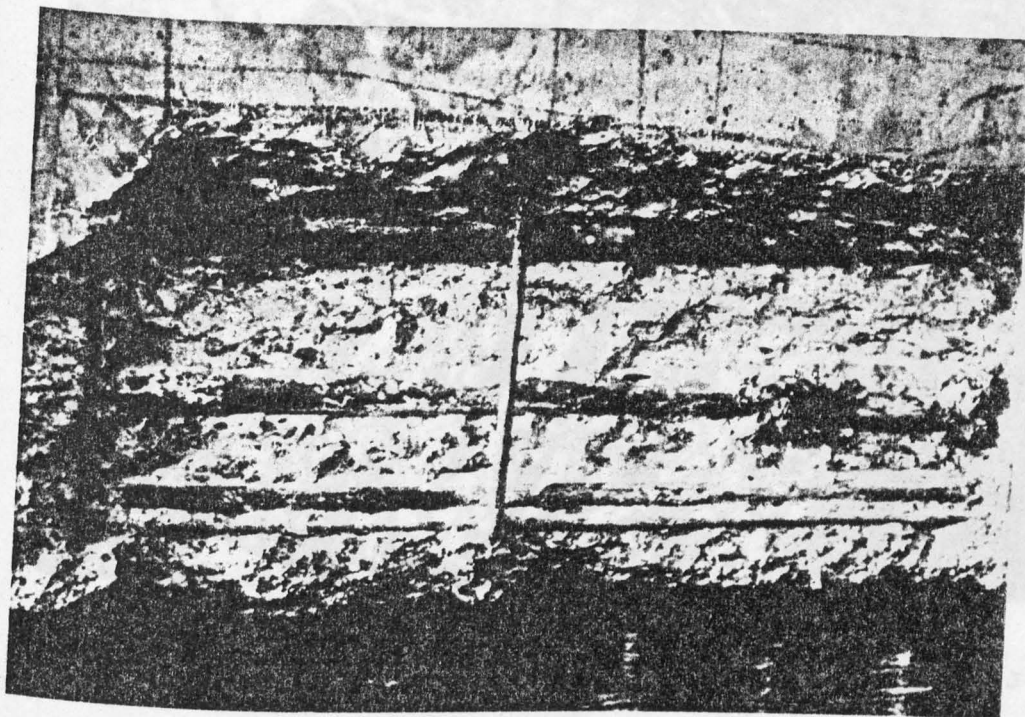
Bild 30: Freigelegte Bewehrung im Steg des Hauptträgers 1 in der Brückenmitte (Schnitt O) an der oberstromigen Stegseite

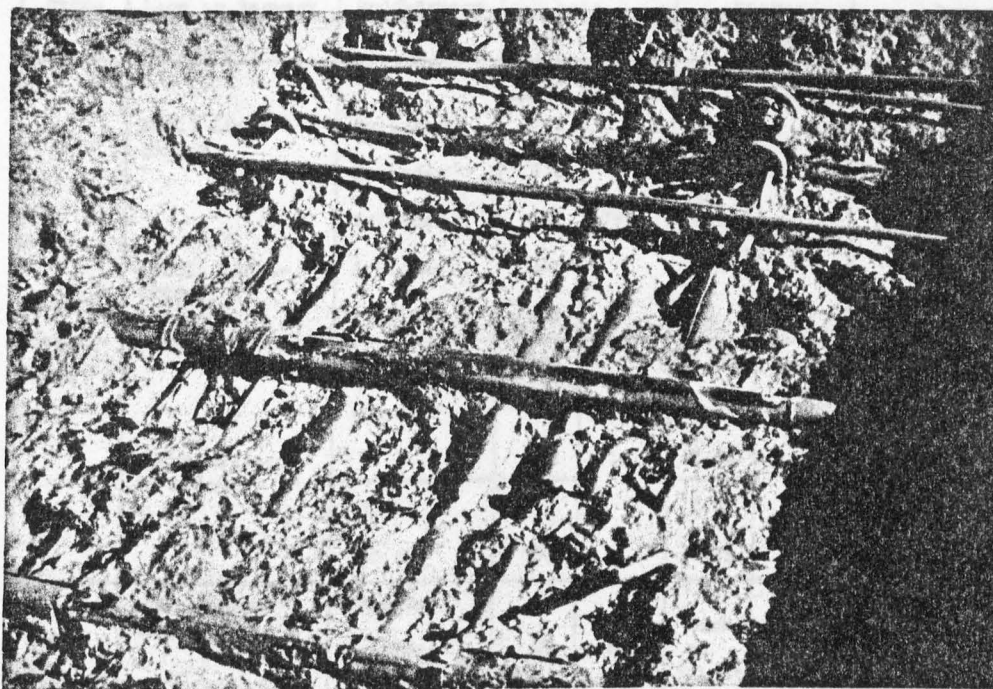
Bild 31: Freigelegte Bewehrung der Fahrbahnplatte
im Bereich der Brückenachse im Schnitt 4J

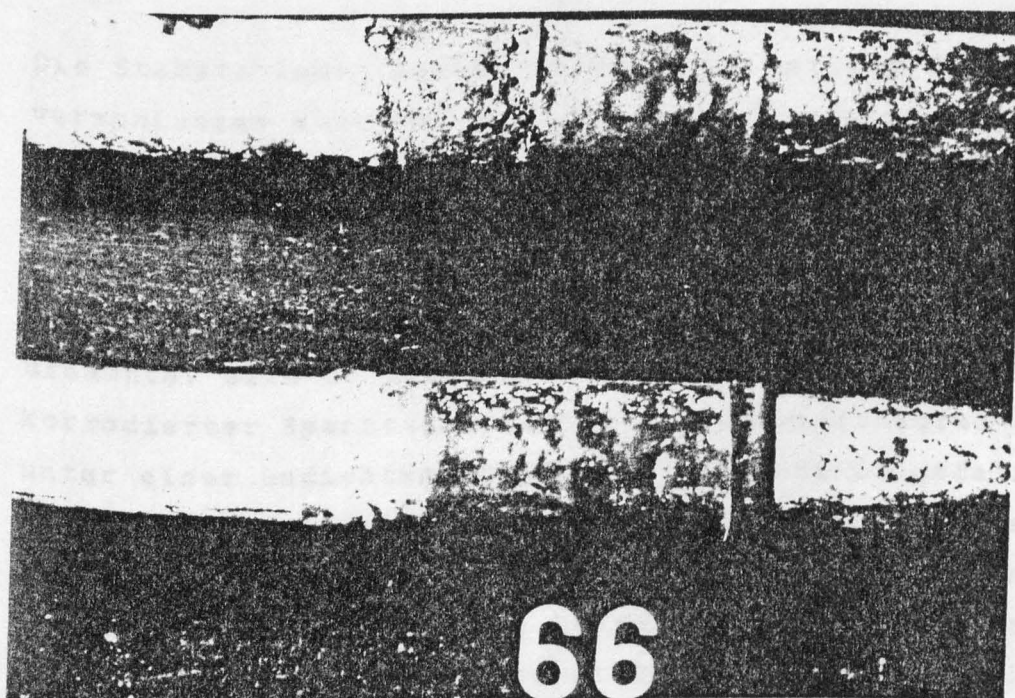
An den Hüllrohrstößen wurden die glatten Blechrohre muffenartig ineinandergesteckt und mit einem Gummistrumpf gedichtet. Unter diesen Gummistrumpf-Dichtungen war die Oberfläche der Hüllrohre meist korrodiert. In mehreren Fällen waren die Hüllrohre im Stoßbereich vollständig durchkorrodiert (Bild 33).

Bild 33: Hüllrohrstoß mit Gummistrumpf-Dichtung bzw. korrodiertem Hüllrohrstoß unter der entfernten Gummistrumpf-Dichtung

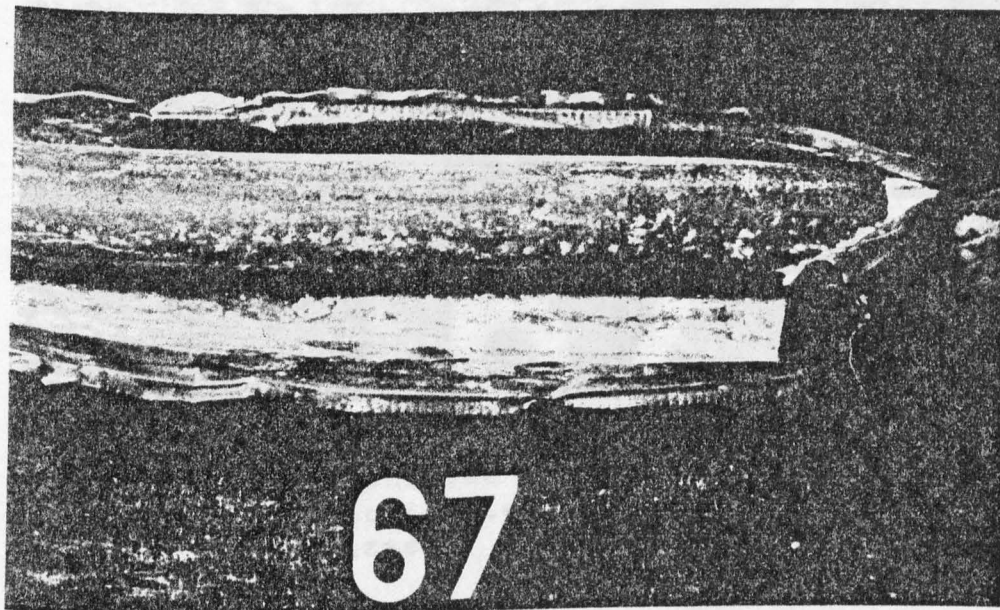
Beim Zerlegen der Hüllrohre wurden häufig innerhalb des Doppelfalzes Korrosion festgestellt (Bild 34).

Bild 34: Korrodiertes Hüllrohrblech innerhalb des Doppelfalzes

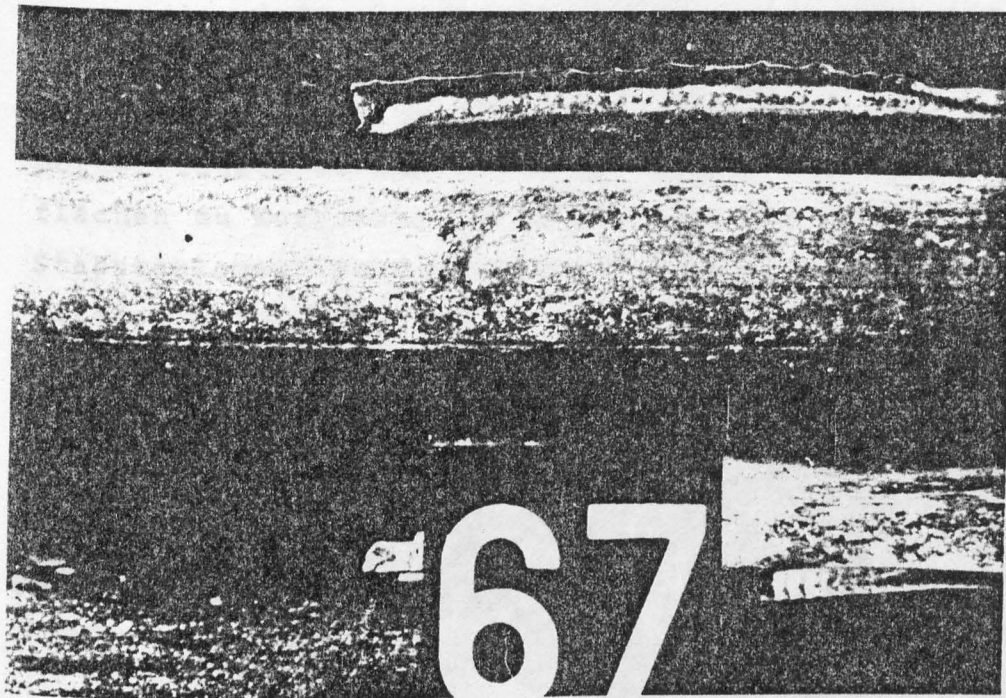
Die Stabstahloberflächen waren dabei entlang des Längsverschlusses auch bei vollständiger Einpreßmörtelumhüllung stellenweise leicht korrodiert. Da der Einpreßmörtel in diesen untersuchten Bereichen nicht karbonatisiert war, wurde angenommen, daß das vor dem Verpressen in das Hüllrohr eingedrungene Wasser die Korrosion verursachte. Bild 35 zeigt ein zerlegtes Spannglied mit korrodierter Spannstahloberfläche (Korrosionsgrad 1) unter einer undichten Stelle des Hüllrohr-Längsfalzes. Neben den bereits geschilderten Schäden wurde insbesondere im Bereich der Endverankerungen der Spannglieder in den Hauptträgern sowie bei den Querspanngliedern in der Fahrbahnplatte starke Korrosion an den Hüllrohren infolge Tausalzeinwirkung festgestellt, die teilweise zum völligen Durchrosten der Hüllrohrwandung geführt hatten (Bild 36).

Bild 35: Korrodierte Spannstahloberfläche
(Korrosionsgrad 1) unter einer
undichten Stelle des Hüllrohr-
Längsfalzes

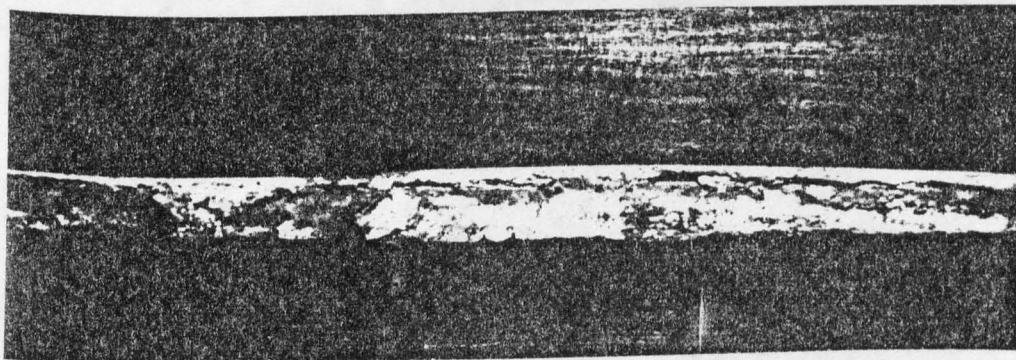
Bild 36: Querspannglied aus der Fahrbahnplatte
mit durchgerostetem Hüllrohr

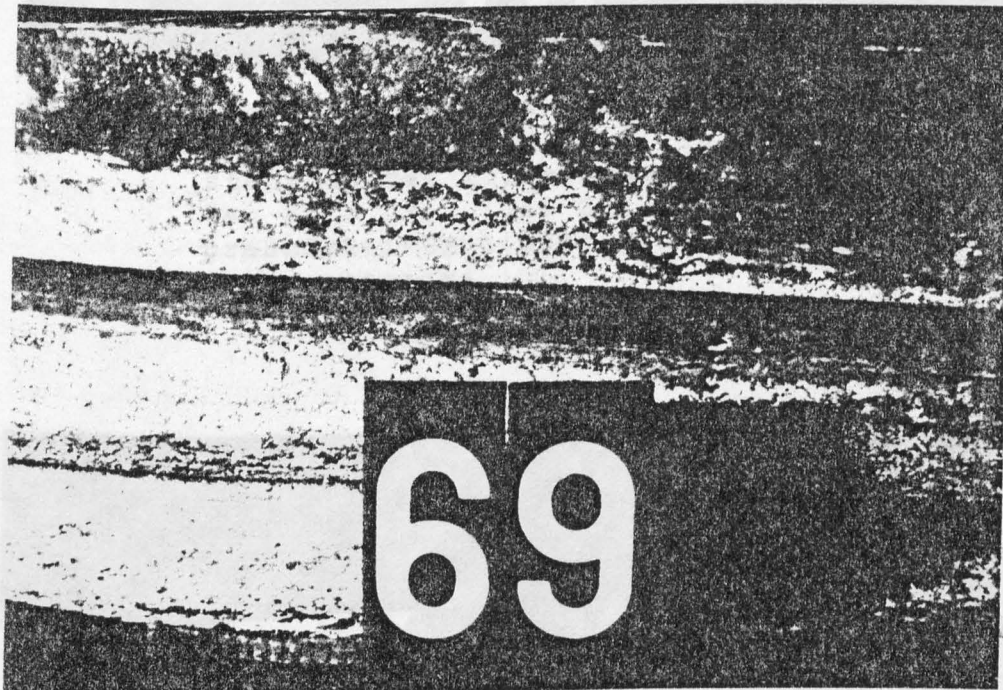
In Krümmungen wurde der Stabstahl beim Vorspannen an die auf der Krümmungsinne-seite liegende glatte Hüllrohrwandung gepreßt. Auch bei gerader Spanngliedführung lagen die glatten Stabstähle oft über größere Längen einseitig an den glatten Hüllrohrwandungen an. Das Fehlen der vollständigen Umhüllung der Stabstähle mit Einpreßmörtel führte an den und unmittelbar neben den Kontaktflächen zu Korrosion. Bild 37 zeigt die korrodierte Stabstahloberfläche an der Krümmungsinne-seite des Spanngliedes Nr. 1/7J/1.

Bild 37: Korrodierte Stabstahloberfläche an der Krümmungsinne-seite des Spanngliedes Nr. 1/7J/1

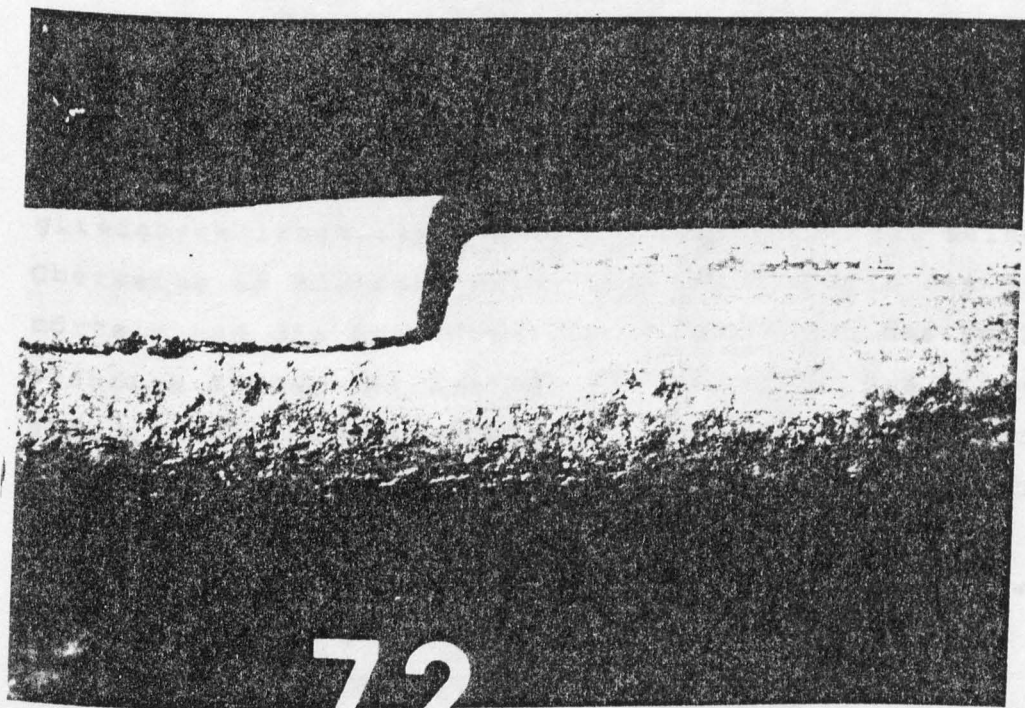
Bild 38: Querschnitt eines geraden Spanngliedes aus der Fahrbahnplatte, in dem der Stabstahl an der Hüllrohrwandung anliegt (s. Bild 39). (Die Zerstörung der Einpreßmörtel-Umhüllung geschah während der Probenentnahme)

Bild 39: Korrodierte Spannstahloberfläche mit Korrosionsgrad 3 im Bereich fehlender Einpreßmörtel-Umhüllung im Bereich eines Hüllrohrstoßes (s. Bild 38)

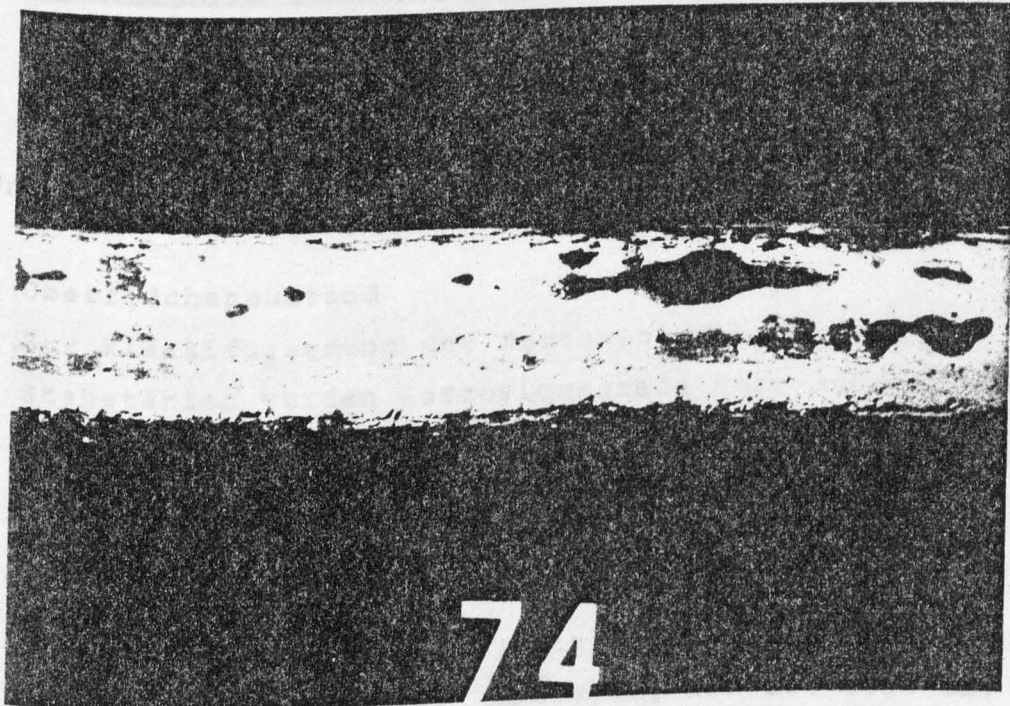
Bild 41: Mangelhafte Einpreßmörtel-Umhüllung
des Spannstahls im Bereich der Zwickel

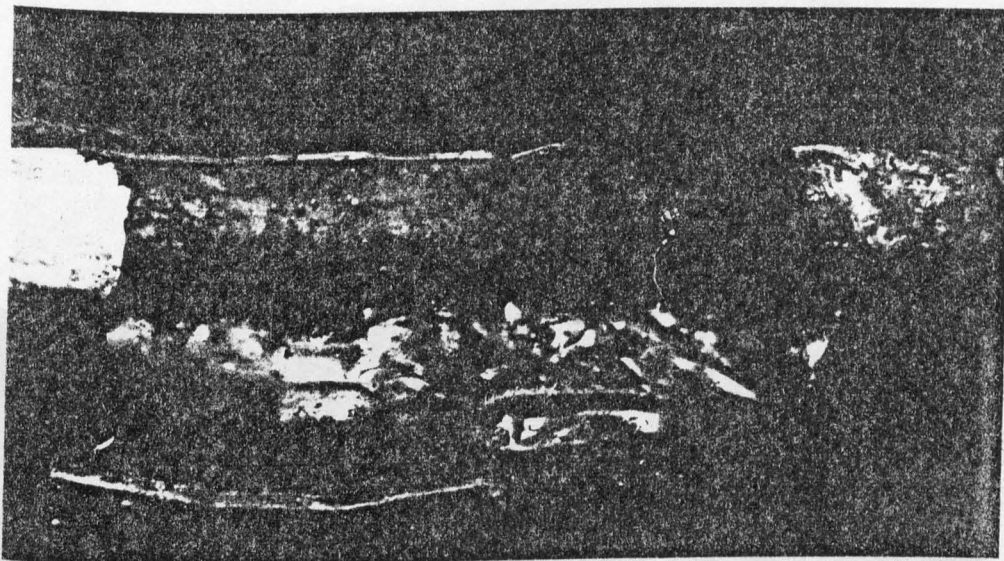
Das Längsspannglied im Hauptträger 2 Nr. 28/7D/2 und das Längsspannglied in der Fahrbahnplatte Nr. F/O/2 waren an den untersuchten Schnittstellen unverpreßt. Die Spannstahloberflächen des ersten Spanngliedes wiesen die Korrosionsgrade 0 bis 3 und des zweiten Spanngliedes die Korrosionsgrade 2 bis 3 (Bild 42) auf. Die Ursachen für die fehlenden Injektionen waren nachträglich nicht mehr festzustellen.

Bild 42: Unverpreßtes Längsspannglied Nr. F/O/2 in der Fahrbahnplatte (Korrosionsgrad 2/3)

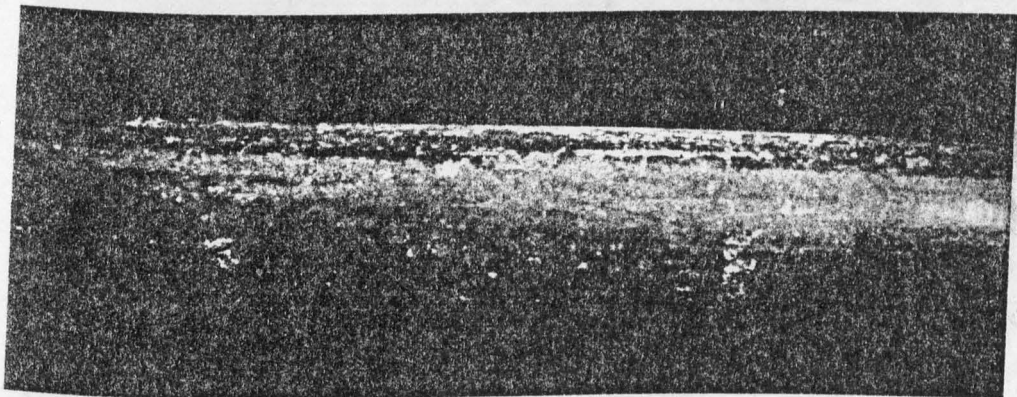
Bild 43a: Korrosionsgrad 1

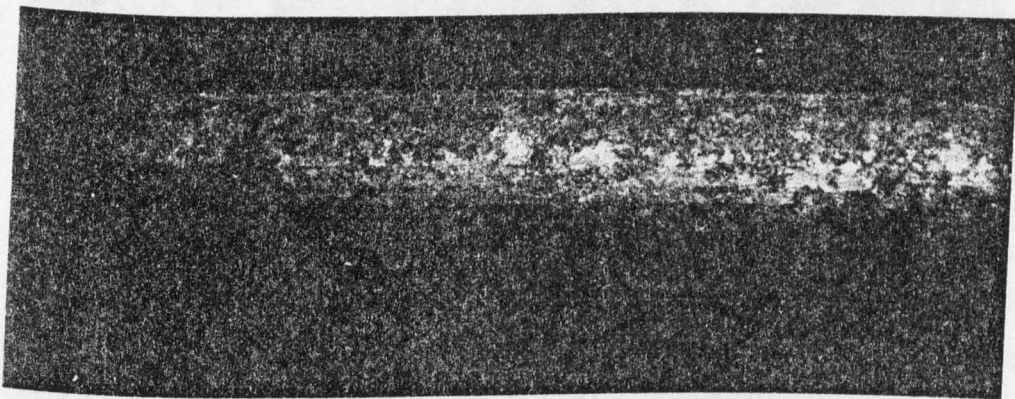
Bild 43b: Korrosionsgrad 2

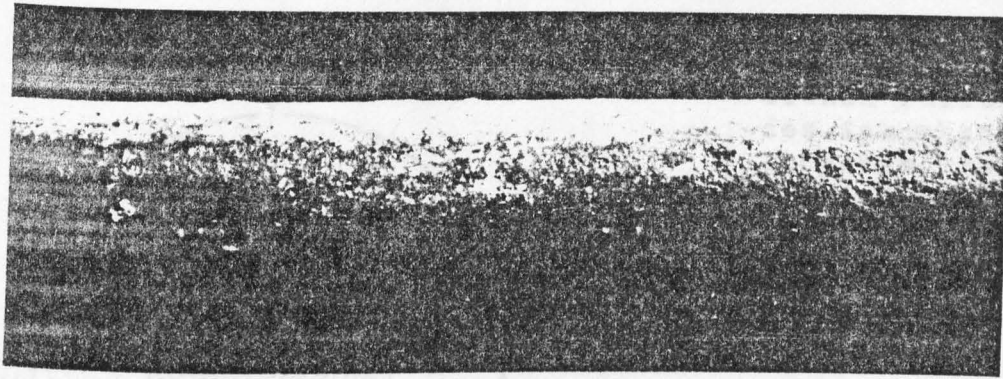
Bild 43c: Korrosionsgrad 3

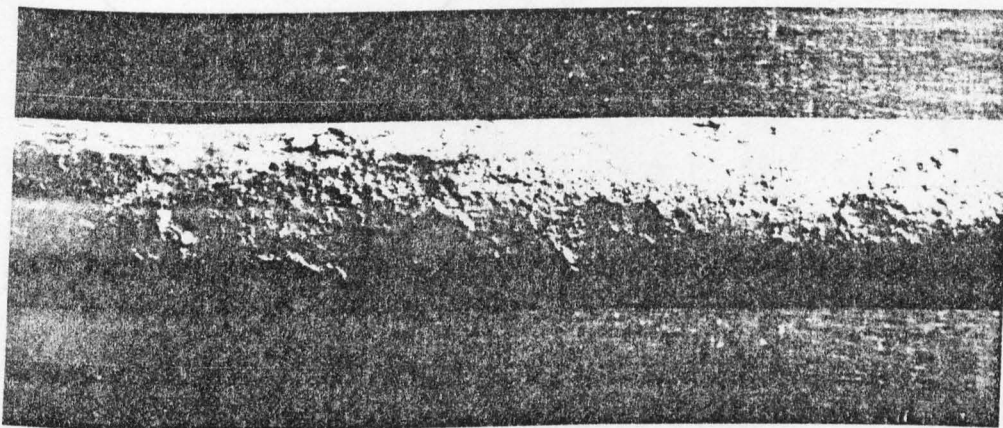
Bild 43d: Korrosionsgrad 4

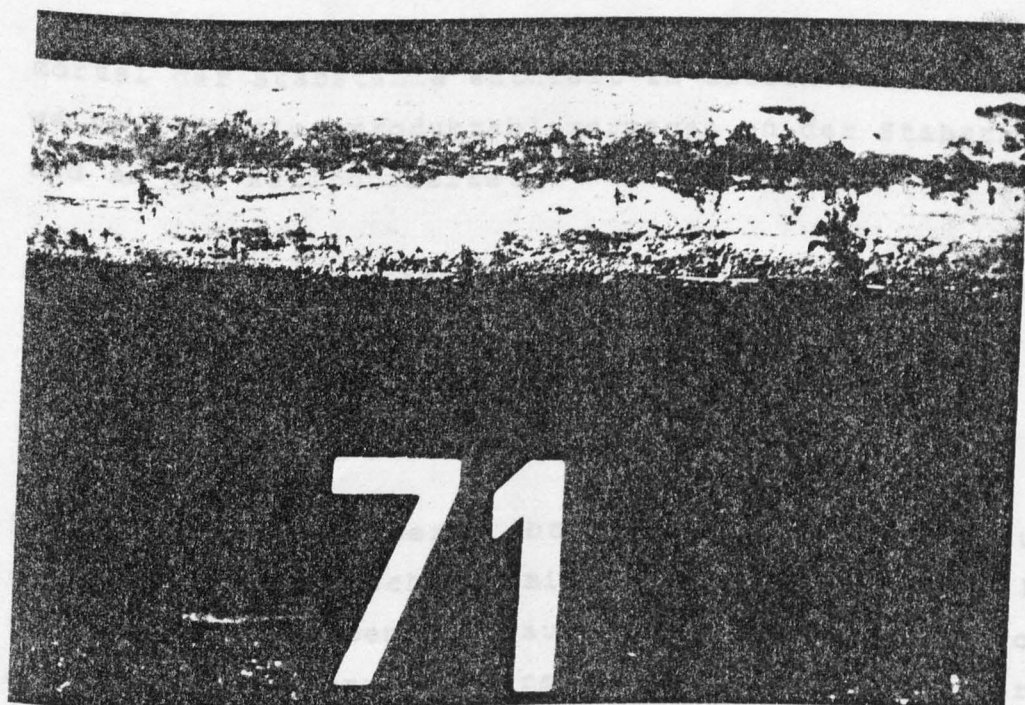
Die Stabstahloberflächen des Bereiches 1 wiesen stets Korrosion auf, wobei die Rostgrade 1 und 2 am häufigsten registriert wurden (Bild 37 und 45).

Bild 45: Korrosion an der Kontaktfläche zwischen Stabstahl und Hüllrohr

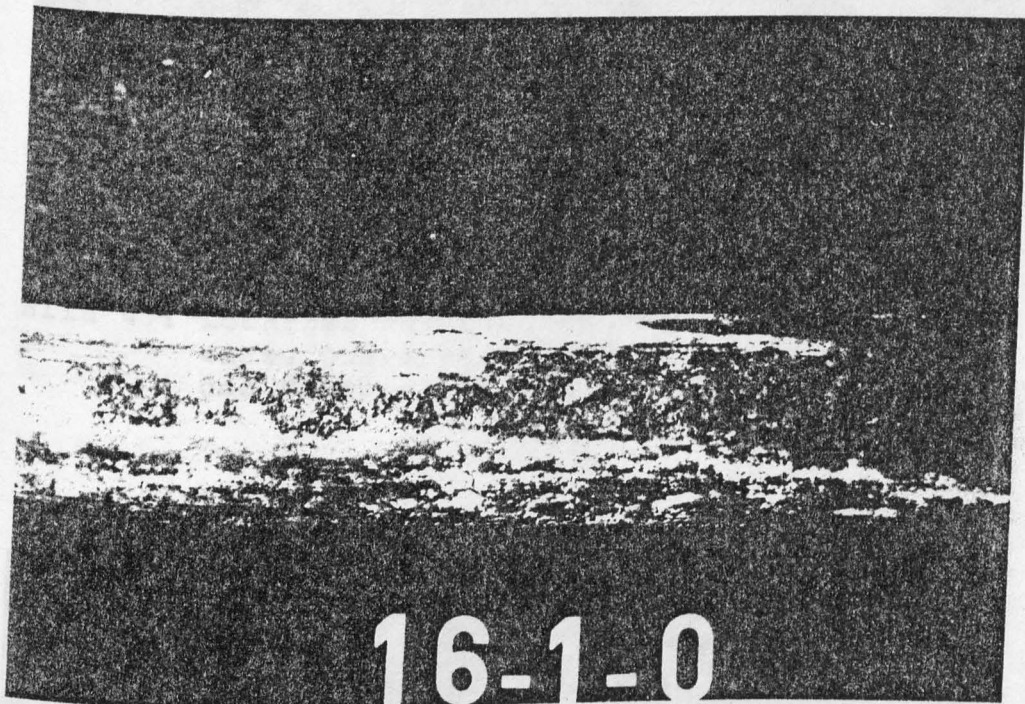
Bild 46 zeigt ein aus der Brückenmitte entnommenes Spannglied (Nr. 16/O/1) mit Lochfraßkorrosionsschädigung. Die Begrenzung des Korrosionsgebietes durch den Bereich mit dichter Einpreßmörtelumhüllung ist deutlich erkennbar.

Bild 46: Spannstahl Nr. 16/O/1 mit Lochfraßkorrosion im Bereich fehlender Einpreßmörtelumhüllung

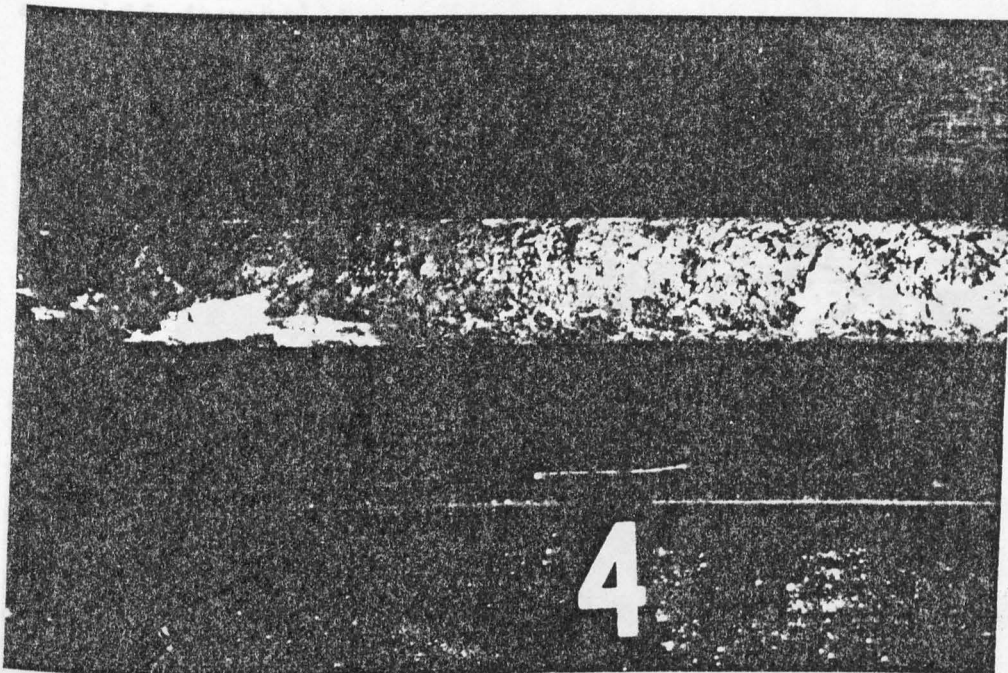
Bild 47: Lochfraßkorrosion an der Oberseite
eines Querspanngliedabschnittes aus
dem Feldbereich der Fahrbahnplatte

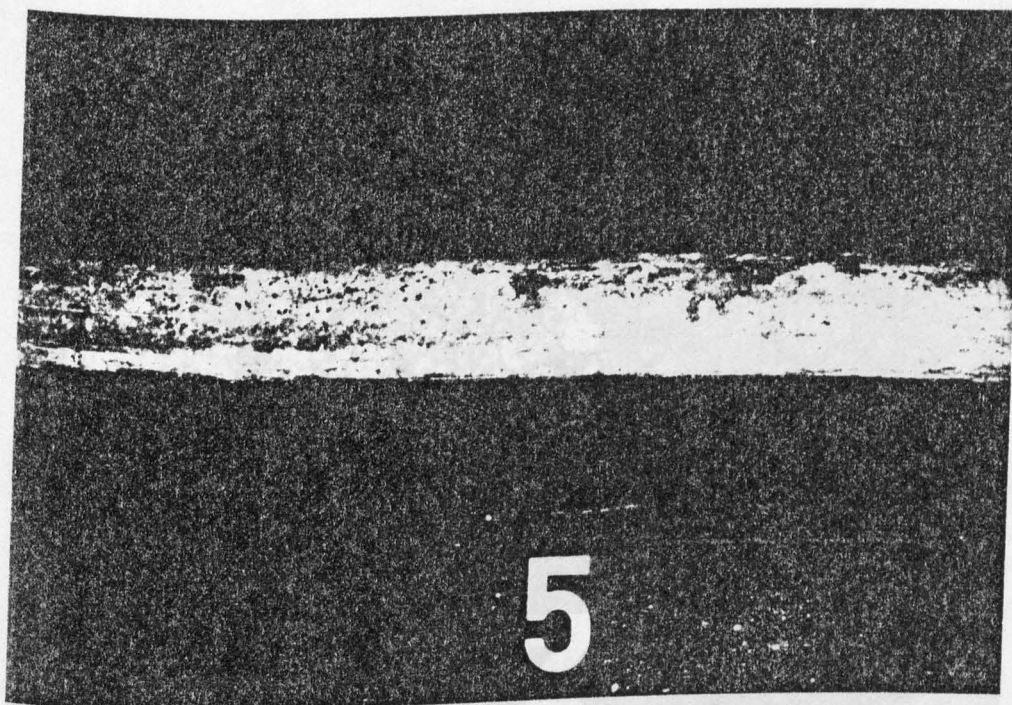
Bild 48: Unterseite des in Bild 47 gezeigten
Spanngliedabschnittes mit vereinzelten
Korrosionsstellen

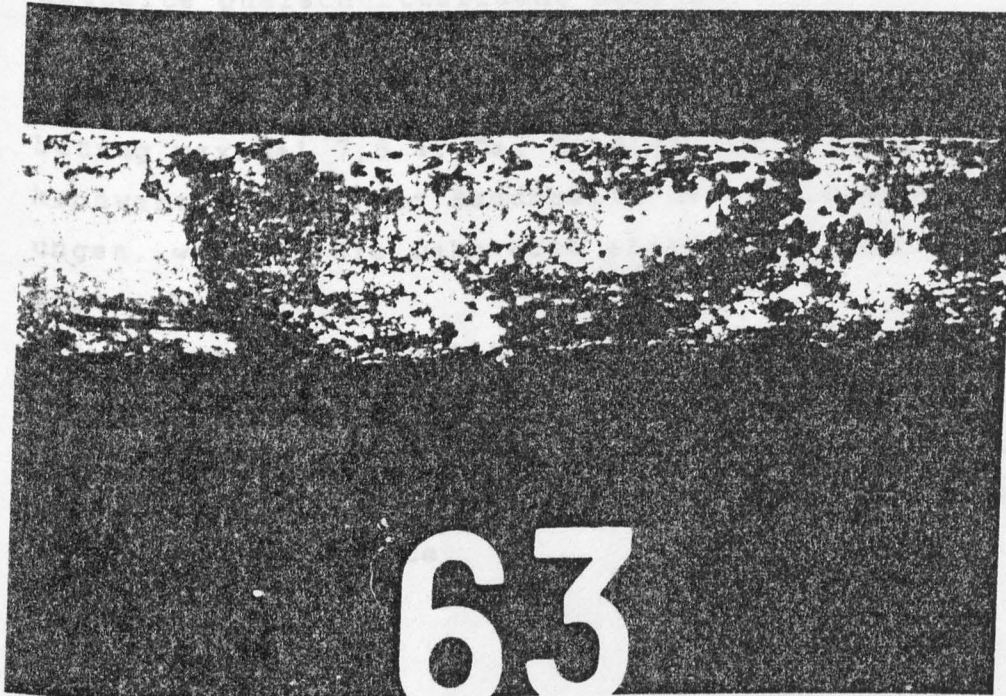
Bild 49 zeigt das teilweise durchkorrodierte Hüllrohr eines Längsspanngliedes der Fahrbahnplatte, während Bild 50 den im Hüllrohr liegenden Spannstab mit Lochfraßangriff darstellt.

Bild 49: Teilweise durchkorrodiertes Hüllrohr eines Längsspanngliedes der Fahrbahnplatte

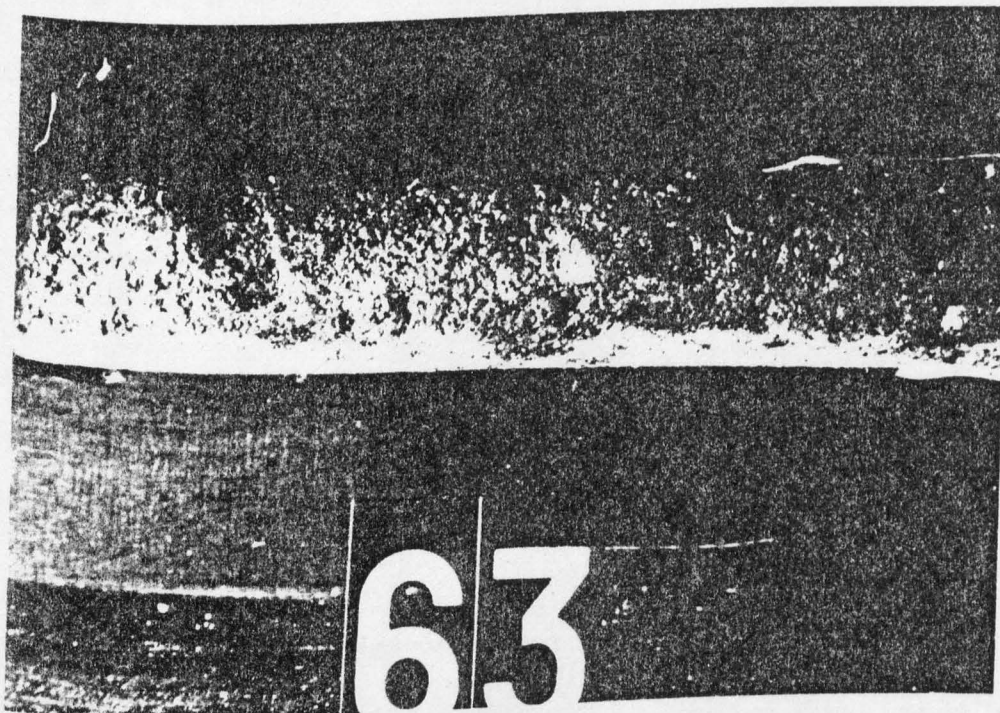
Bild 50: Lochfraßkorrosion am Spannstahl im Bereich des durchkorrodierten Hüllrohres (s. Bild 49).

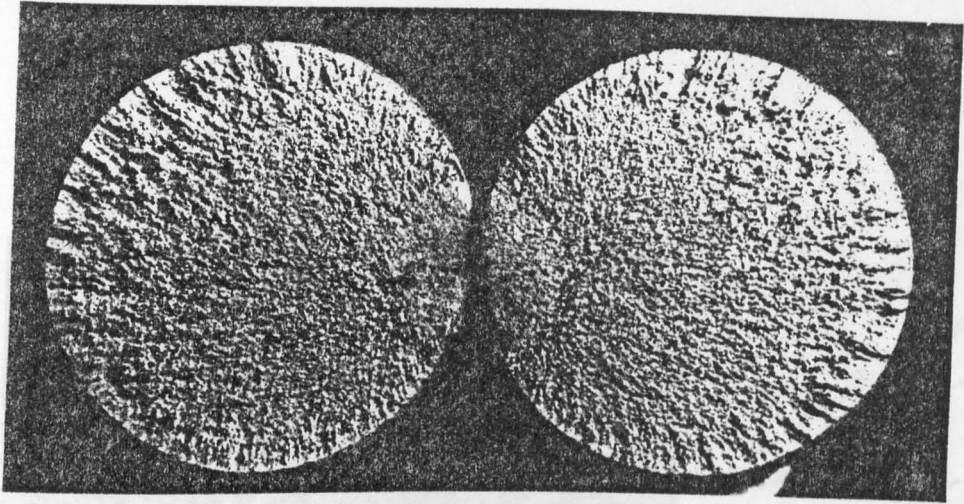
Bild 52: Bruchfläche der Dauerschwingprobe Nr. 2
Korrosionsfreie Spannstaboberfläche; Anriß
von Walzriefe ausgehend, $N = 1,269 \cdot 10^6$

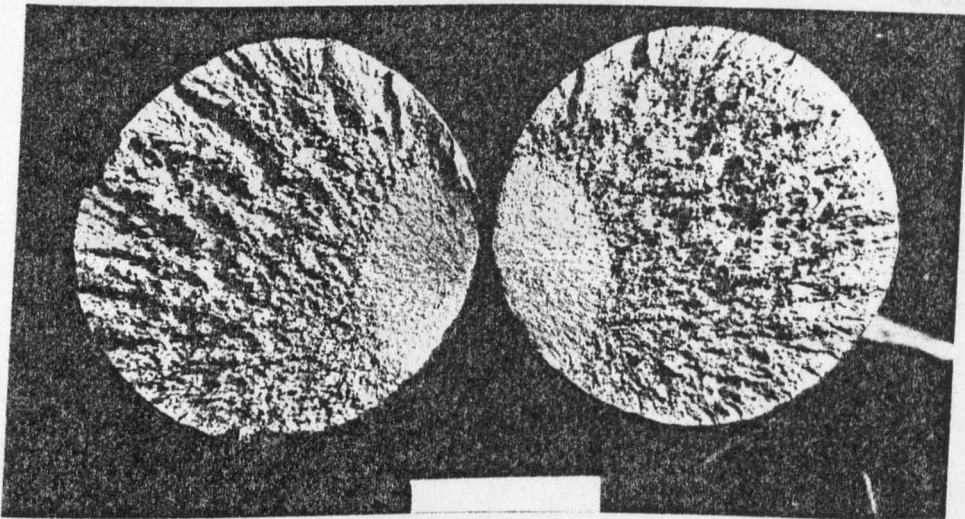
Bild 53: Bruchfläche der Dauerschwingprobe Nr. 6;
Korrosionsgrad 3; Narbentiefe am Anriß
 $t_N = 0,25 \text{ mm}$; $N = 2,63 \cdot 10^5$

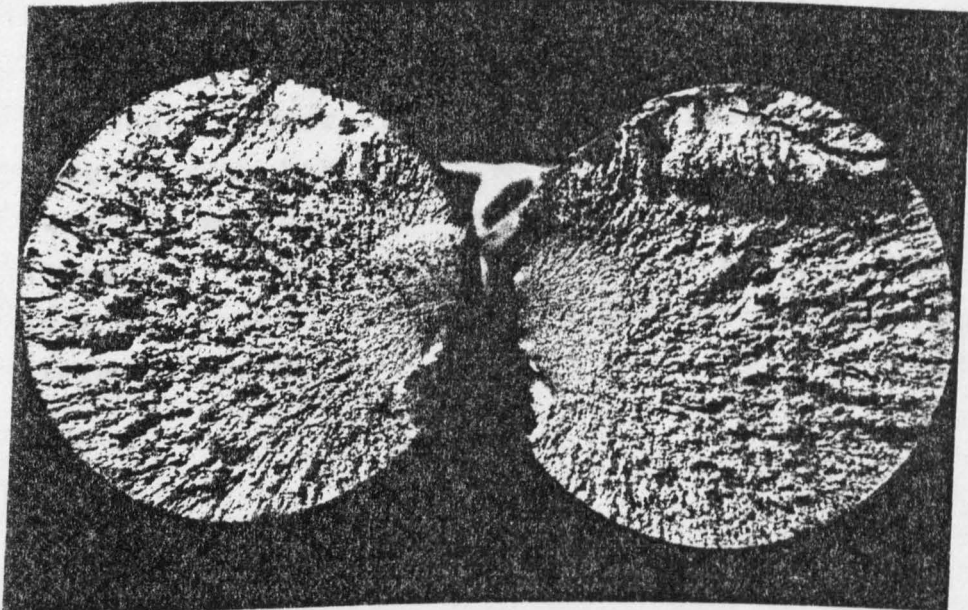
Bild 54: Bruchfläche der Dauerschwingprobe Nr. 13;
Korrosionsgrad 4; Narbentiefe $t_N = 1,35 \text{ mm}$;
mehrere Anrisse; $N = 6,6 \cdot 10^4$

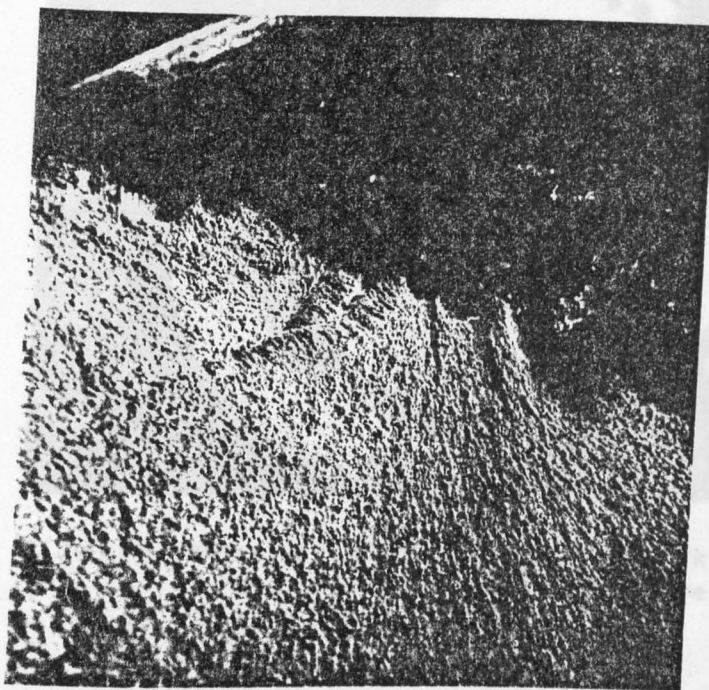
Bild 55: Zone des Bruchbeginns der Dauerschwingprobe Nr. 7;
Narbentiefe am Anriß $t_N = 0,3 \text{ mm}$;
 $N = 1,73 \times 10^5$ Schwingspiele

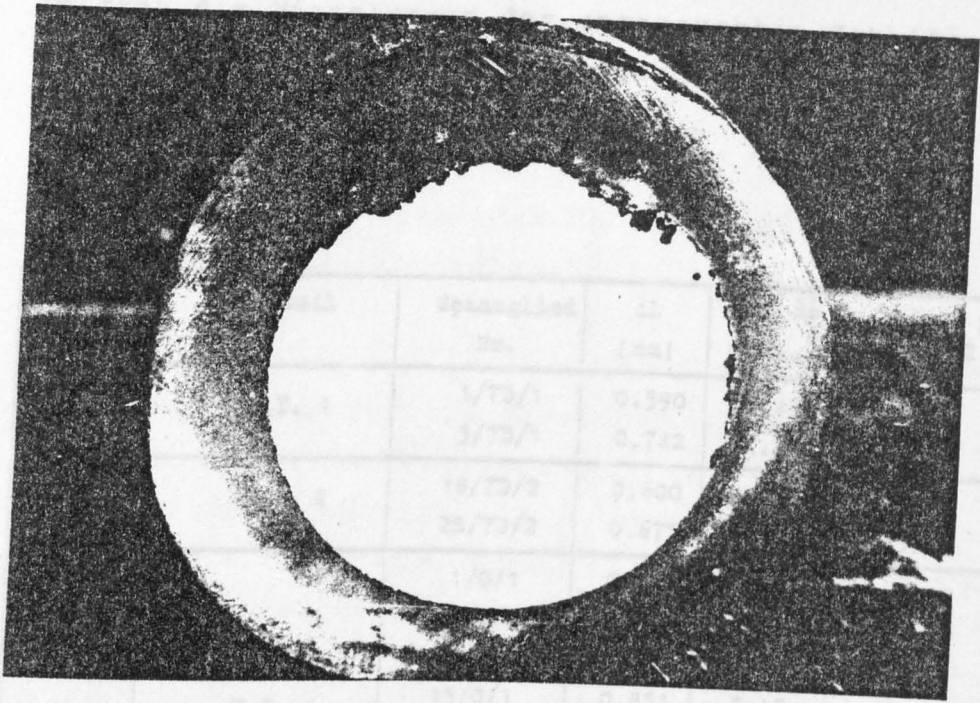
Von einem stark korrodierten Abschnitt eines Querspanngliedes der Fahrbahnplatte wurde ein Querschliff angefertigt. Im Schliffbild (Bild 56) sind deutlich die kraterartigen Abtragungen infolge Lochfraßkorrosion zu erkennen. Dieser starke Lochfraßkorrosionsangriff mit Narbentiefen bis zu 1,5 mm war auf die Oberflächenbereiche mit ungenügender Einpreßmörtelumhüllung (Bereiche 1 und 2 in Bild 44) beschränkt. Die übrigen Spannstahloberflächenbereiche zeigten nur vereinzelt kleinere Narben.

Bild 56: Spannstahlquerschnitt mit kraterartigen Abtragungen infolge Lochfraßkorrosion

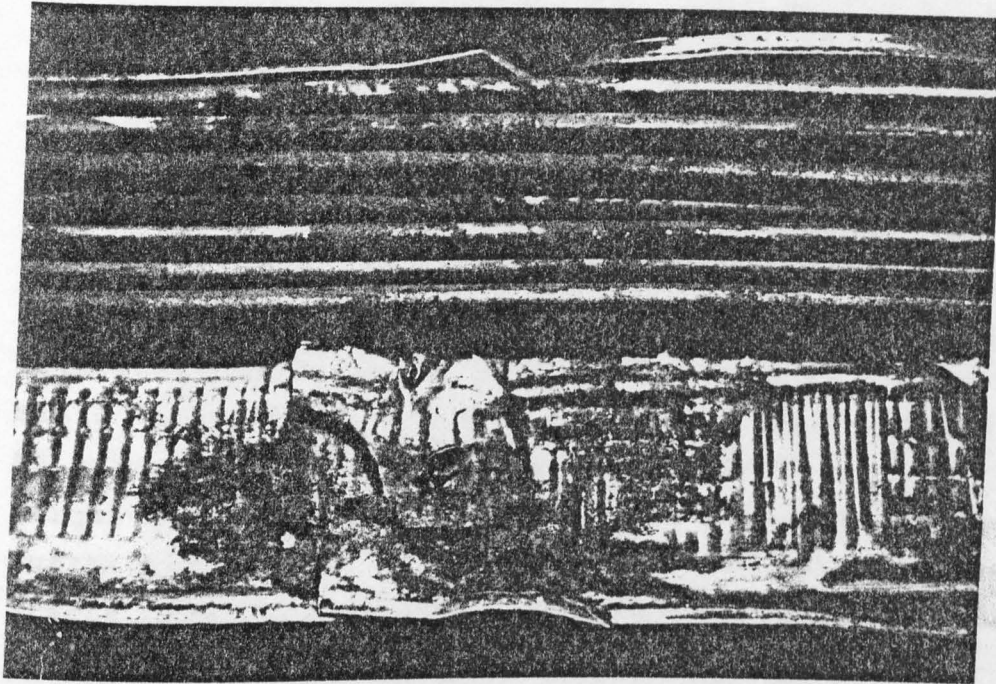
Der Zustand der untersuchten Hüllrohre wird durch die Bilder 57 - 59 dokumentiert. Von den drei angelieferten Spanngliedabschnitten war das Hüllrohr des Abschnittes B15 an einer Stelle durchgerostet.

Bild 58: Geöffneter unverpreßter Spanngliedabschnitt
B15 mit durchgerostetem Hüllrohr
